## Håraelva – bilder utløpet og nedre del oktober 2020 og januar 2021, graving vestside.

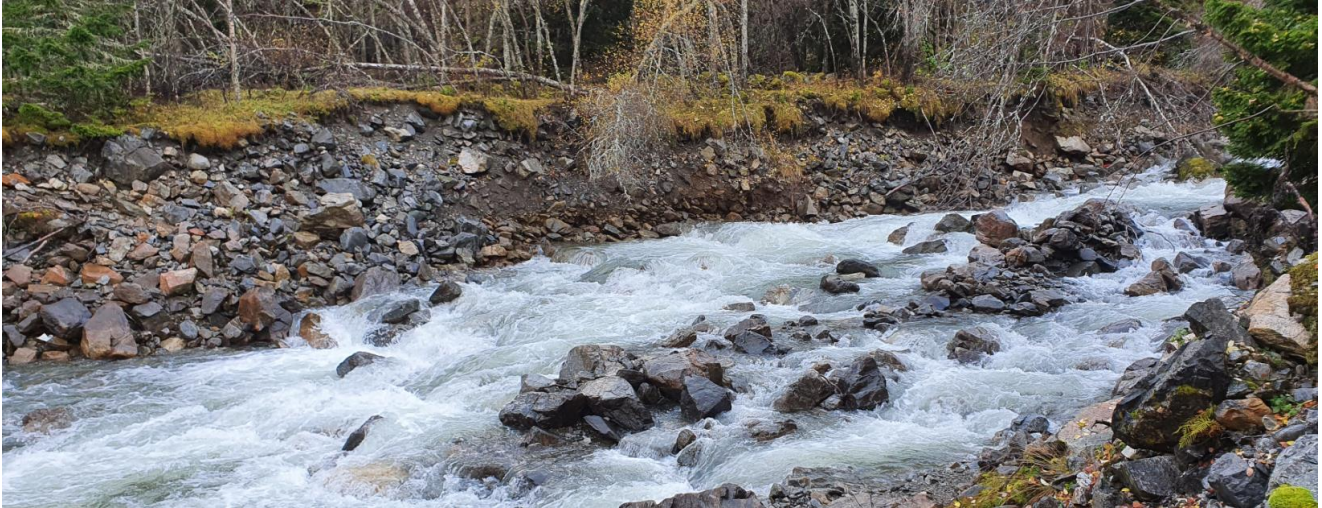
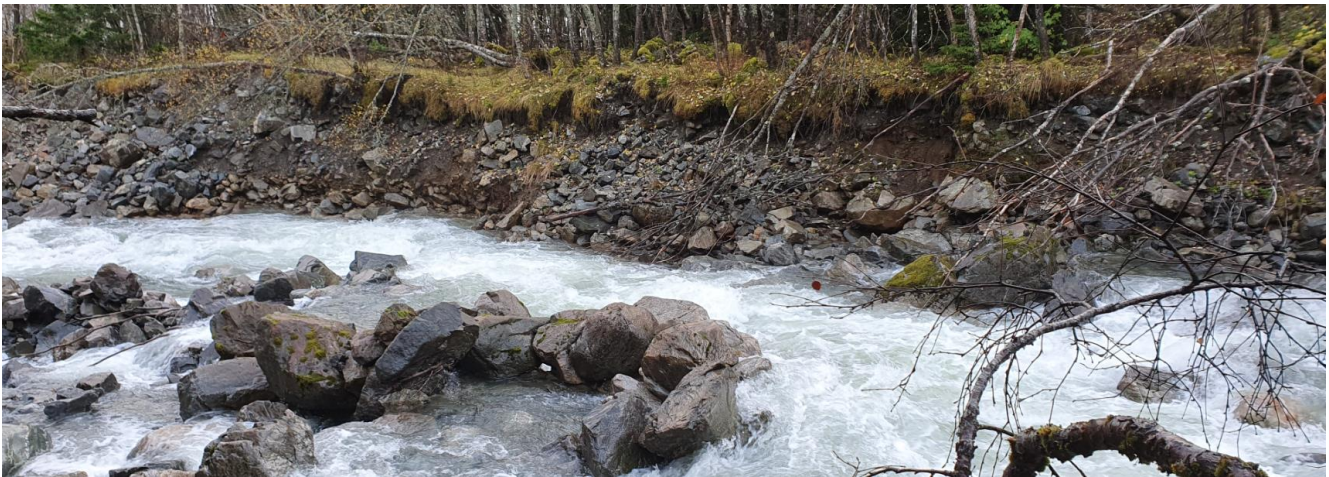
25.okt 2020, god vannføring. Elva gravesr ut og det raser ut fra veste elveside (30/16).

Sett ovenfra, fra rv13.

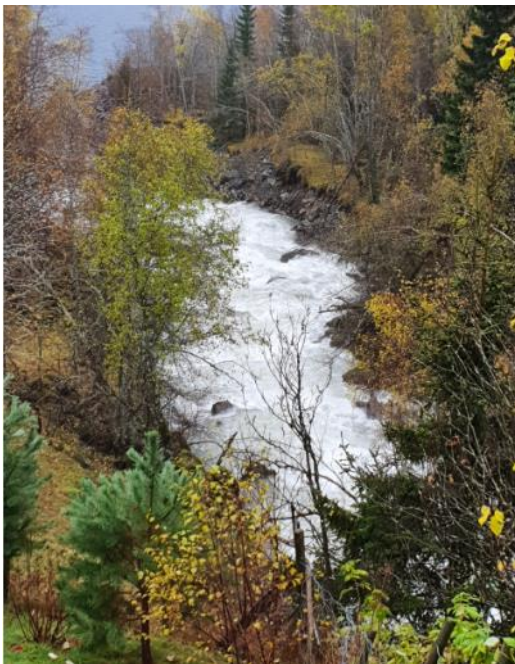
25.okt 2020.

Utgravinga her skyldes manglende plastring og sikring av nedre del av elveleiet. Elva finner ulik vei i forhold til ulik vannstand i Røldalsvatnet.
