## Tilbakemelding fra NVE Miljøtilsynet til regulanten Hydro/RSK etter direkte spørsmål fra VTA (vassdragsteknisk ansvarlig) hos regulanten supplert med egne kommentarer.

**From:** Randi Holme  
**Sent:** tirsdag 8. desember 2020 12.50  
**To:** HYDRO ENERGI AS  
**Cc:** Kari Bråtveit; Agnes Oppistov Lykkebø; Mari Hegg Gundersen  
**Subject:** Tilbakemelding fra NVE - Sideelvar til Røldalsvatnet

**Fra:** Kari Bråtveit <[Kari.Bratveit@hydro.com](mailto:Kari.Bratveit@hydro.com)>  
**Sendt:** fredag 13. november 2020 14:20  
**Til:** NVE <[NVE@nve.no](mailto:NVE@nve.no)>; Agnes Oppistov Lykkebø <[Agnes.Oppistov.Lykkebo@hydro.com](mailto:Agnes.Oppistov.Lykkebo@hydro.com)>  
**Kopi:** Randi Holme <[rho@nve.no](mailto:rho@nve.no)>; Agnes Oppistov Lykkebø <[Agnes.Oppistov.Lykkebo@hydro.com](mailto:Agnes.Oppistov.Lykkebo@hydro.com)>  
**Emne:** Sideelvar til Røldalsvatnet

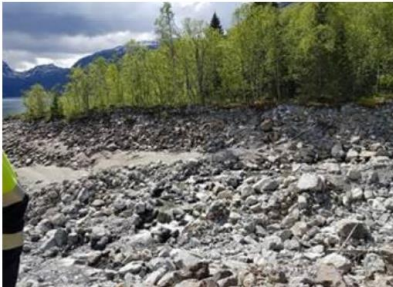
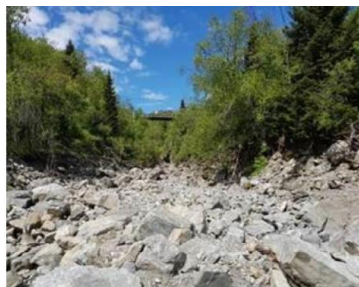
Her er t.d. bilete frå Håraelva sitt utløp til Røldalsvatnet.

- Utvasking i strandsonen/elvevifta pga. hyppig regulering
- Stor sedimenttransport i Håraelva pga. flaum

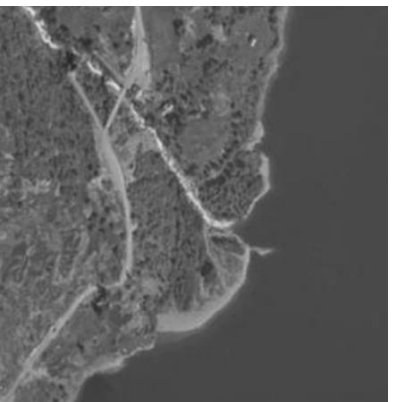
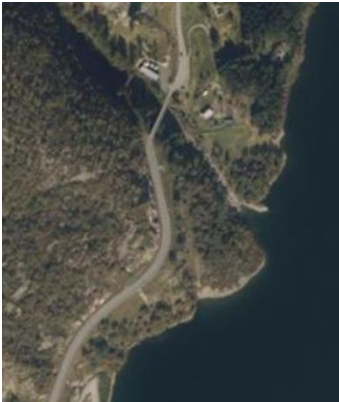
Om ein ser på flyfoto frå 1971 og 2019 kan det kan sjå ut som at deler av vifta er erodert bort.
